# Gebäudebegehung Gemeinde Prebitz Sportheim Kindergarten Feuerwehrhaus

## Begehung kommunale Liegenschaften Gemeinde Prebitz

Am 17.02.2014 wurden im Beisein von Frau Rüskaamp (Landratsamt Bayreuth) und Herrn Bürgermeister Freiburger die kommunalen Liegenschaften Sportheim, Kindergarten und Feuerwehrhaus begangen. Alle Gebäude befinden sich in der Sandbergstraße im Ortsteil Engelmansreuth.

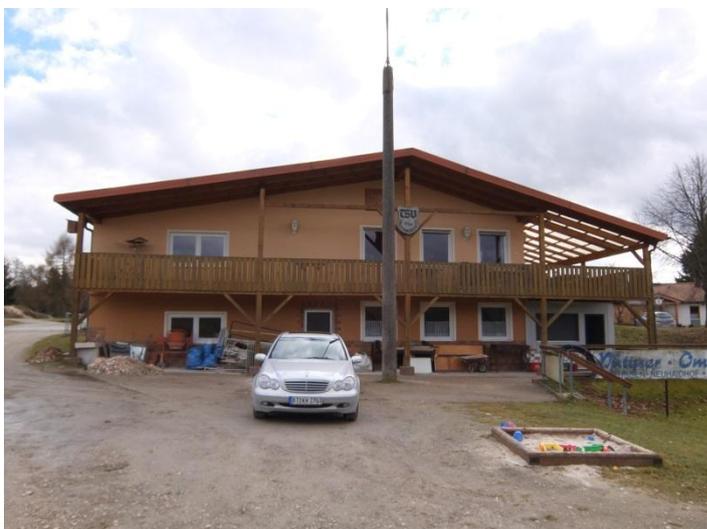
Abb. 1 : Sportheim, Ansicht Süd, Straßenseite

Im Jahr 2005 wurde das Dach mit einer Aufsparrendämmung und einer neuen Dachdeckung versehen. 2007 wurden neue Kunststofffenster eingebaut. Derzeit wird das Untergeschoss saniert.

Außenwand:	Mauerwerk verputzt ca. 41 cm
Fassadendämmung:	keine
Fenster Bj. 2007:	2-Scheiben Wärmeschutzverglasung, Kunststoffrahmen
Dach:	Aufsparrendämmung 12 cm
Boden:	wahrscheinlich ausschließlich Trittschalldämmung

- ↳ Die Dachfläche und die Fenster sind bereits energetisch saniert und entsprechen dem Neubaustandard.
- ↳ Eine Dämmung der Außenwände könnte den Energieverbrauch deutlich reduzieren. Da uns die Energieverbräuche nicht bekannt sind, kann hierzu keine weitere Aussage getroffen werden.
- ↳ Im Rahmen der Sanierung des Untergeschosses sollte unter dem Bodenbelag eine zusätzliche Dämmschicht eingebracht werden.

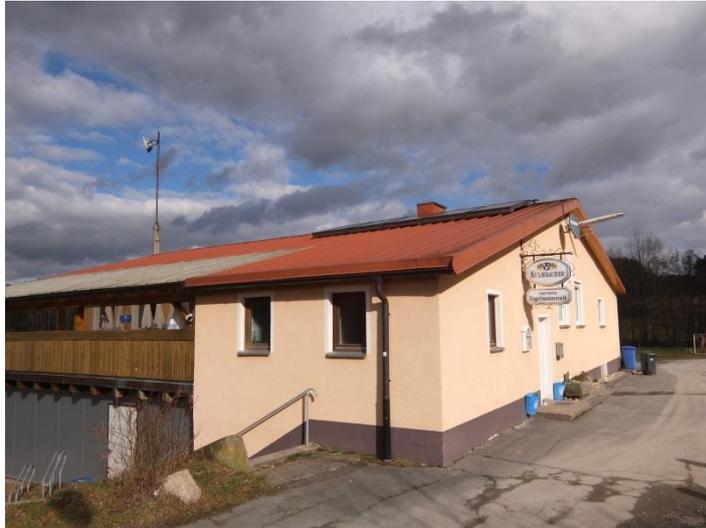
**Abb. 2 : Sportheim, Ansicht West, Straßenseite**

Seit 2009/2010 ist auf der Westseite des flachgeneigten Satteldaches eine Solarthermie Anlage mit ca. 10m<sup>2</sup> Kollektorfläche vorhanden. Die Anlage dient zur Warmwassererwärmung.

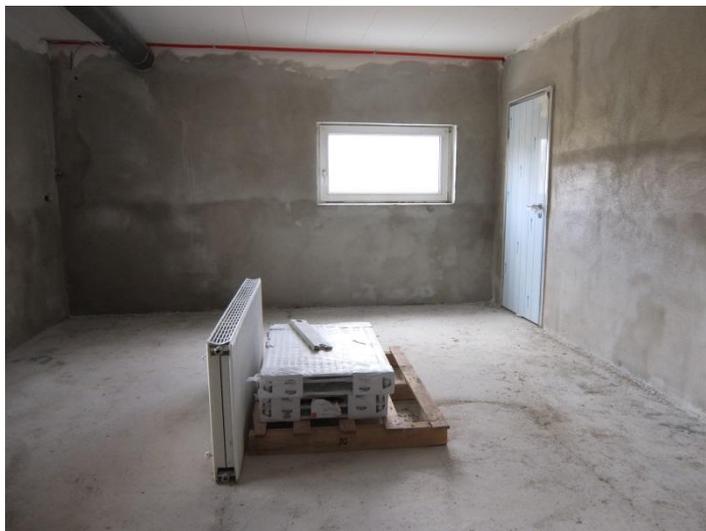
**Abb. 3 : Sportheim, Sanierung Untergeschoss**

Sanierung des Untergeschosses, Umkleiden, Duschen, WCs.

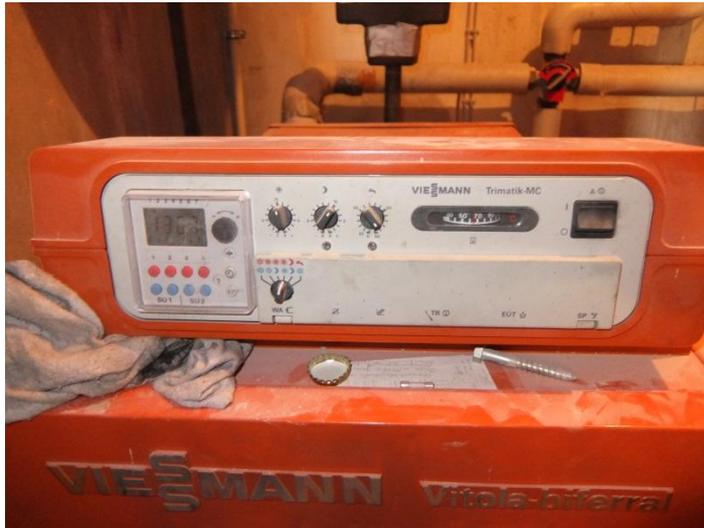
Abb. 4 : Sportheim, Wärmeerzeugung/Regelung

### Heizölkessel:

Fabrikat: Viessmann Vitola-Biferral

Baujahr: 1992

Gebläsebrenner: 29 – 34 kW

Die Regelungstechnik zeigt eine Betriebstemperatur von knapp 70°C. Die Regelparameter sollten regelmäßig geprüft und an die aktuelle Nutzung angepasst werden.

- ↪ Regelung, Steuerung:  
Alle Betriebszeiten und Parameter überprüfen und ggf. bedarfsgerecht einstellen. In vielen Fällen ist die Regelung noch auf frühere Nutzungszeiten programmiert.

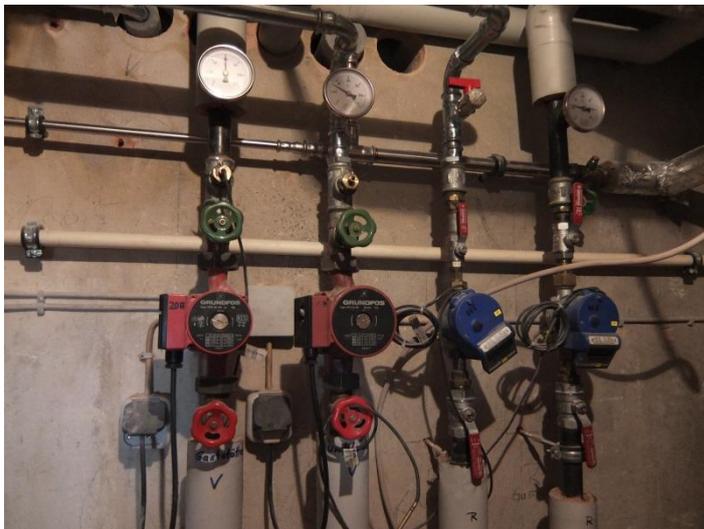
Abb. 5 : Sportheim, Heizkreise/Umwälzpumpen

Es sind 2 Heizkreise mit unregelmäßig umwälzenden Umwälzpumpen vorhanden.

- Gaststätte: Grundfoss UPS 24-40, 3-stufig 80/55/30 W  
Vorlauftemperatur 60°C, Rücklauftemperatur 26°C
- Umkleide: Grundfoss UPS 20-60, 3-stufig 125/110/80 W  
Vorlauftemperatur 30°C (derzeit nicht in Betrieb)

- ↪ Die 3-stufigen Heizungsumwälzpumpen sind auf der größten Stufe eingestellt. Versuchsweise könnte auf eine niedrigere Drehzahl getestet werden.  
Eine Umstellung von 125 W auf 80 W spart rund 270 kWh/a (bei 6.000 Stunden durchschnittlicher Laufzeit).

- ↪ Die Umwälzpumpe für die Umkleiden scheint überdimensioniert zu sein. Für die im EG befindliche Gaststätte ist auch die kleinere Pumpe ausreichend.
- ↪ Die stufigen Heizungsumwälzpumpen sollten neu dimensioniert und zugunsten von drehzahlgeregelten Pumpen ausgetauscht werden. Die Amortisationszeit beträgt in der Regel 3-4 Jahre.

- ↪ Im Rahmen der Heizungsergänzung muss ein hydraulischer Abgleich durchgeführt werden. Der hydraulische Abgleich ist eine Aufgabe für Heizungsfachbetriebe und kann den Energieverbrauch um bis zu 10% reduzieren.

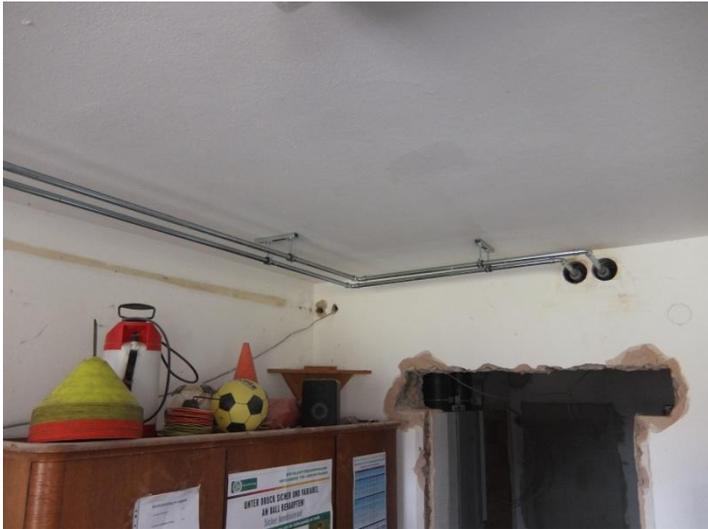
**Abb. 6 : Sportheim, Heizleitungen**

Teilweise werden im Untergeschoss neue Heizleitungen verlegt. Diese sind nach EnEV zu dämmen.

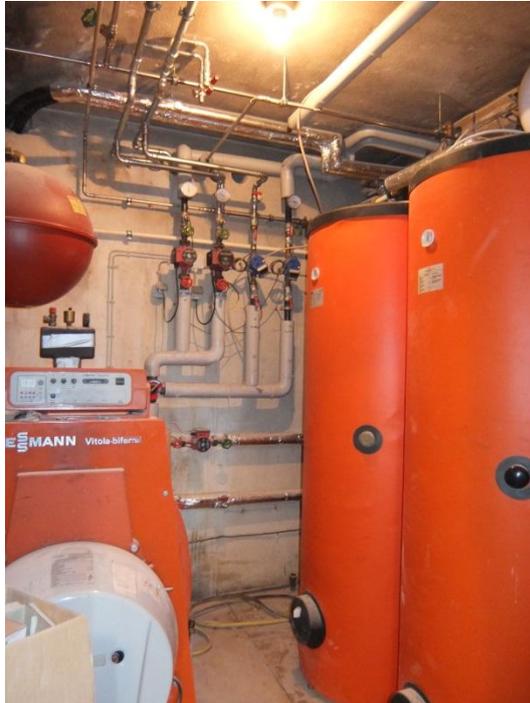
**Abb. 7 : Sportheim, Warmwasserbereitung**

Die Warmwasserbereitung erfolgt durch Unterstützung einer Solarthermieanlage mit rund 10 m<sup>2</sup> Kollektorfläche.

Zur Warmwasserbereitung stehen zwei 470 Liter Solar-Speicher zur Verfügung.  
Typ: Winkelmann SF 500-2

Bei der Begehung zeigen die Speicher eine Warmwassertemperatur von ca. 60°C.

- ↳ Auch bei der Warmwasserbereitung sollte auf eine sinnvolle Regelung bzw. Steuerung geachtet werden

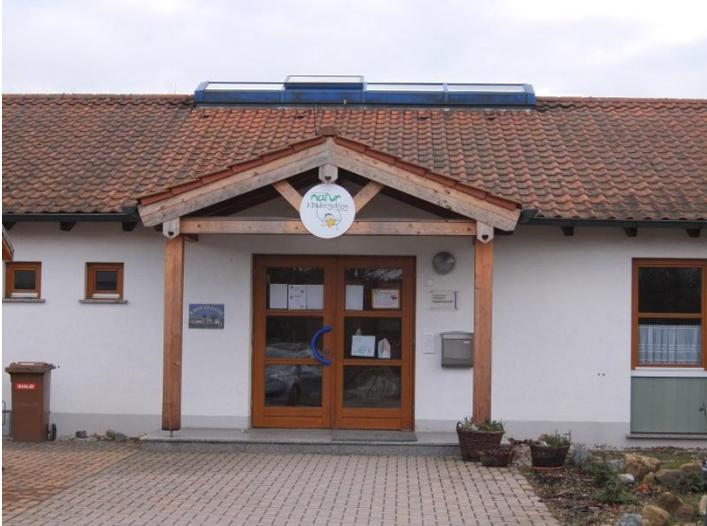
**Abb. 8 : Kindergarten, Ansicht Nord Eingang**

Gebäudeteil Kindergarten:

Außenwand: Mauerwerk verputzt

Fenster: 2-Scheiben Wärmeschutzverglasung, Holzrahmen

- ↪ Die Gebäudehülle ist bei beiden Gebäudeteilen in einwandfreiem Zustand, es sind keine Maßnahmen nötig.

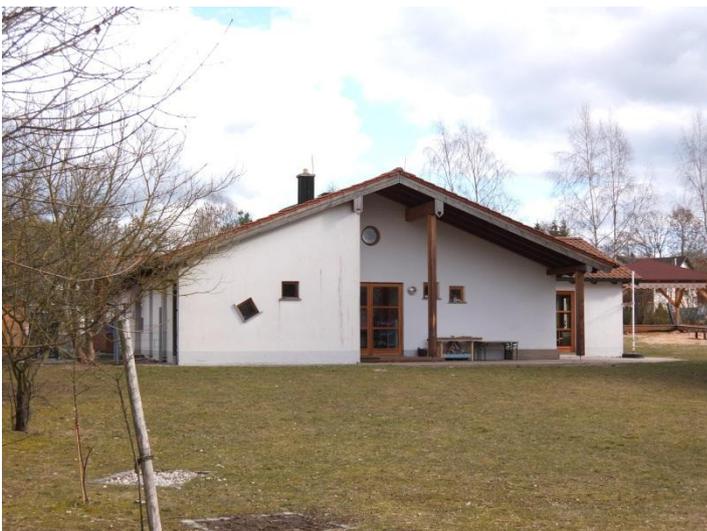
**Abb. 9 : Kindergarten, Ansicht West**

Der Kindergarten entspricht gemäß seiner Baualtersklasse der 3. Wärmeschutzverordnung von 1994.

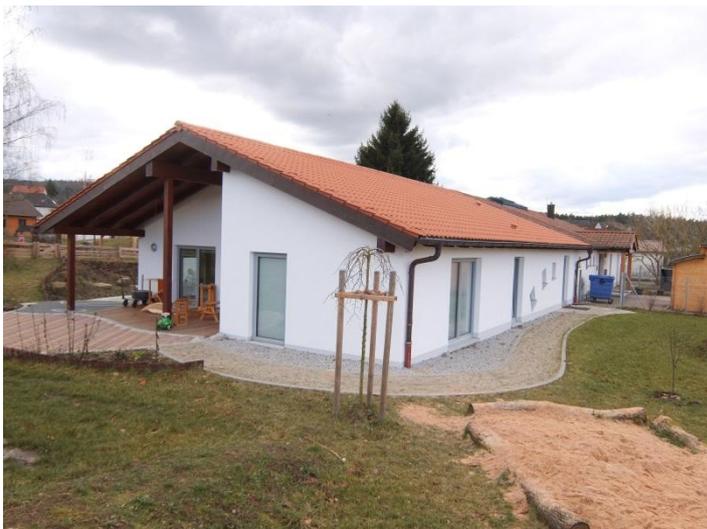
**Abb. 10: Kinderkrippe, Ansicht Nord – Ost**

Gebäudeteil Kinderkrippe:

Die Gebäudehülle der Kinderkrippe entspricht dem Energiestandard der aktuellen EnEV.

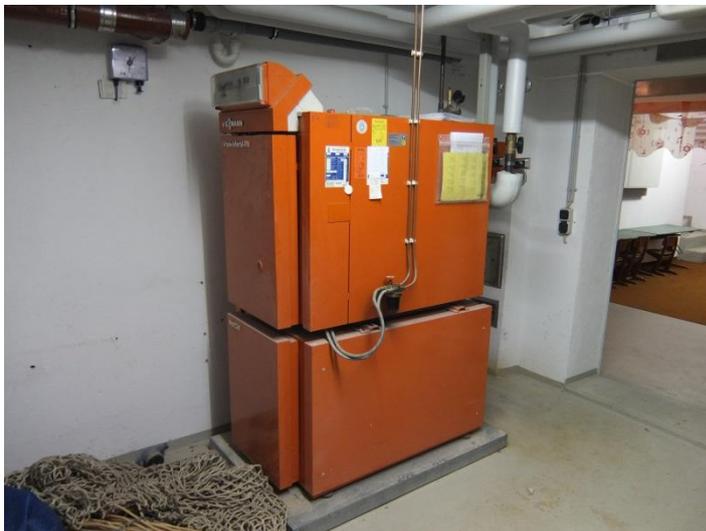
**Abb. 11: Kindergarten, Wärmeerzeugung/Heizölkessel mit unten liegendem Warmwasserspeicher: 160 Liter**

Heizölkessel:

Fabrikat:	Viessmann Vitola-Biferral-RN
Baujahr:	1994
Gebläsebrenner:	22 kW
Abgasverluste:	5%

- ↪ Die Warmwasserbereitung sollte komplett auf Durchflusserwärmung umgestellt werden.
- ↪ Der Warmwasserspeicher muss dann vom System getrennt werden um das Eindringen von Legionellen zu verhindern.

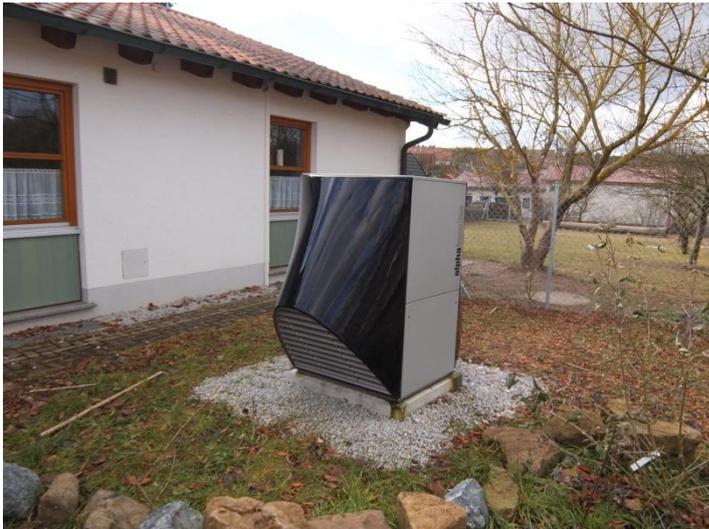
**Abb. 12 : Kindergarten, Wärmeerzeugung/Wärmepumpe**

Luft-Wärmepumpe:

Fabrikat: Alpha Innotec LW 101 A

Baujahr: 2013

Leistung max.: 10,3 kW

COP bei A7 / W35: 4,2

Bei 7°C Außentemperatur und 35°C Heiztemperatur (Vorlauf) hat die Wärmepumpe eine Leistungszahl von 4,2. Das heißt, 1 kWh Strom erzeugt 4,2 kWh Wärme. Sinkt die Außentemperatur unter 0°C oder ist eine höhere Vorlauftemperatur nötig, verschlechtert sich die Leistungszahl.

Die Wärmepumpe ist an einen 830 Liter Pufferspeicher angebunden.

- ↪ Die 4-stufige Umwälzpumpe sollte durch eine drehzahlgeregelte Pumpe ersetzt werden. Die Amortisationszeit beträgt in der Regel 3-4 Jahre.
- ↪ Der Vor- und Rücklauf des Heizkreises der Heizkörper muss geprüft werden (Vorlauf kälter als Rücklauf). Evtl. defektes Thermometer.
- ↪ Die Effizienz der Wärmepumpe sollte nun nach der ersten Heizperiode durch die Installationsfirma geprüft werden. Nach der Auswertung können ggf. Optimierungsmaßnahmen erfolgen.
- ↪ Regelung, Steuerung:  
Die Regelung und Abstimmung Wärmepumpe mit Heizkessel konnte nicht genau nachvollzogen werden.  
Es sollten alle Betriebszeiten und Parameter überprüfen und ggf. bedarfsgerecht eingestellt werden.

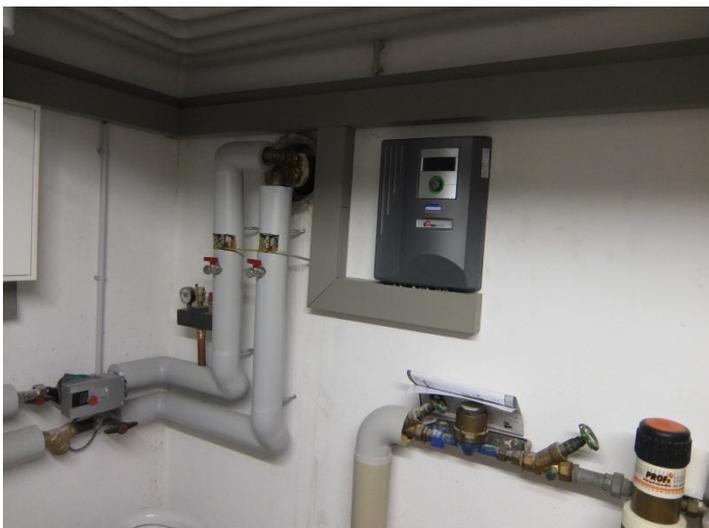
**Abb. 13 : Kindergarten, Wärmepumpe/ Regelung**

Einbindung der Vor-, und Rücklaufleitungen zur Wärmepumpe mit Wärmemengenzähler.

Vorbildlich, da Wärmebereitstellung durch die Wärmepumpe ablesbar.

Regelungstechnik von Alpha Innotec.

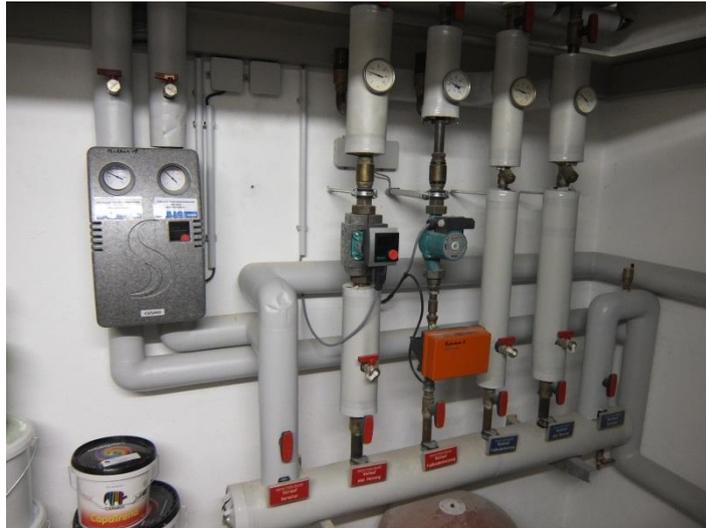
**Abb. 14: Kindergarten, Heizkreise/ Umwälzpumpe**

Es sind 3 Heizkreise vorhanden.

**Heizkreise/Umwälzpumpen (von links nach rechts):**

- Fußbodenheizung Kinderkrippe:  
Elektronisch geregelte Umwälzpumpe gedämmt.  
Vorlauftemperatur 40°C, Rücklauftemperatur 30°C
- Statische Heizung Kindergarten (Heizkörper):  
Wilco Stratos Pico 25, elektronisch geregelt, 3-40 W  
**Vorlauftemperatur 26°C, Rücklauftemperatur 32°C !!**
- Fußbodenheizung Kindergarten:  
Wilco RS 25/70r, 4-stufig 115/99/78/59 W  
Vorlauftemperatur 28°C, Rücklauftemperatur 24°C

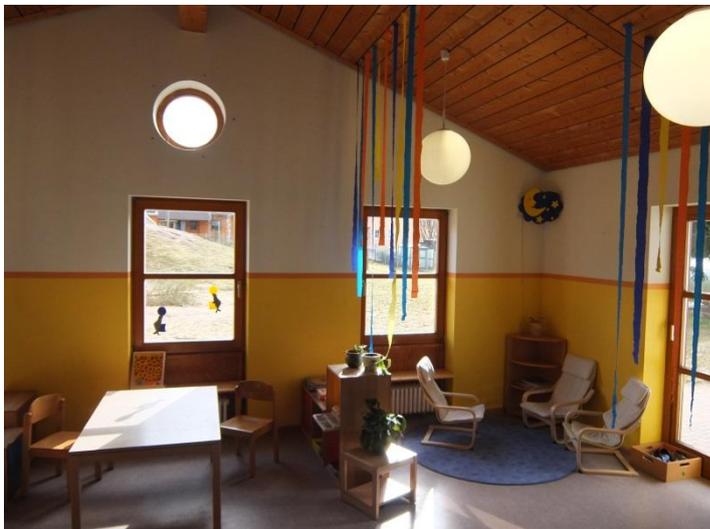
**Abb. 15 : Kindergarten, Gruppenraum Beleuchtung**

Im Kindergarten sind in erster Linie Leuchten mit Energiesparlampen im Einsatz.

- ↪ Die Beleuchtung in Kindergarten/Kinderkrippe ist bereits auf einem energieeffizienten Niveau.

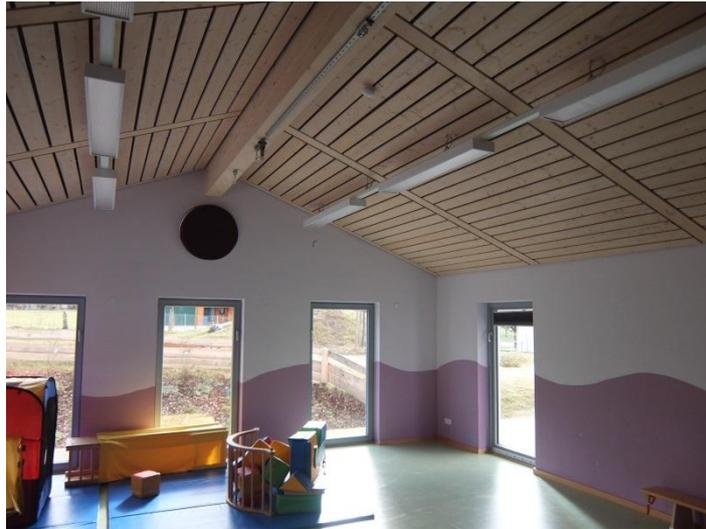
**Abb. 16: Kinderkrippe, Toberaum Beleuchtung**

In der Kinderkrippe sind in erster Linie energieeffiziente Langfeld-Rasterleuchten mit T5 Leuchtstoffröhren und elektronischen Vorschaltgeräten (EVG) installiert.

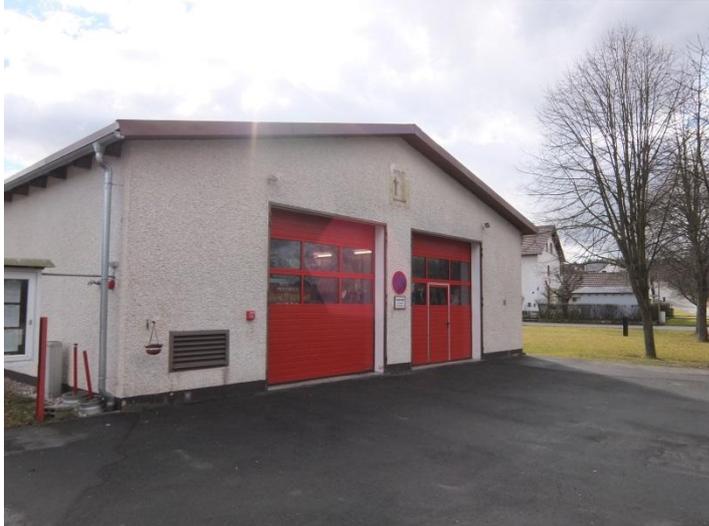
Abb. 17: Feuerwehrhaus, Ansicht Nord/ Zufahrt

Außenwand:	Mauerwerk 36 cm Dämmputz
Fassadendämmung:	keine
Dach:	Aufsparrendämmung ca. 12 cm
Hallentore:	neue Sektionaltore

- ↪ Im Zuge der Erweiterung des Feuerwehrhauses sollte eine energetische Komplett-sanierung des Bestandbaus vorgenommen werden.
- ↪ Durch die einfachvergasten Fenster der Fahrzeughalle findet eine rasche Auskühlung statt (Mindesttemperatur 10°C).

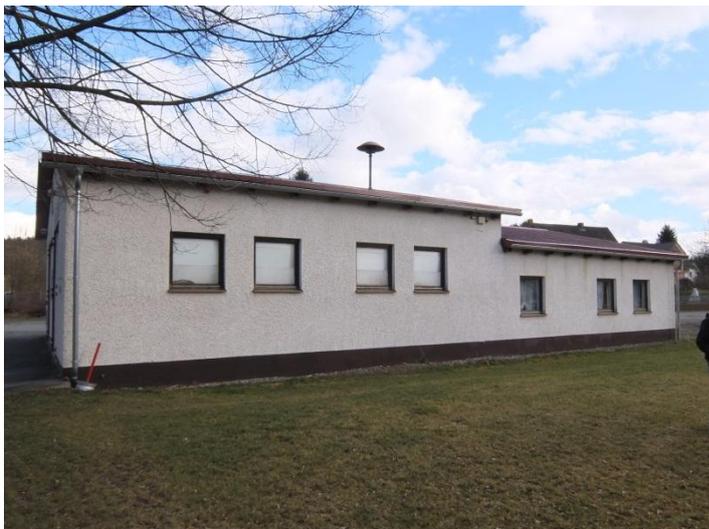
Abb. 18: Feuerwehrhaus, Ansicht West

Fenster Halle:	Einfachverglasung
Fenster Aufenthaltsräume:	2-Scheiben Isolierverglasung

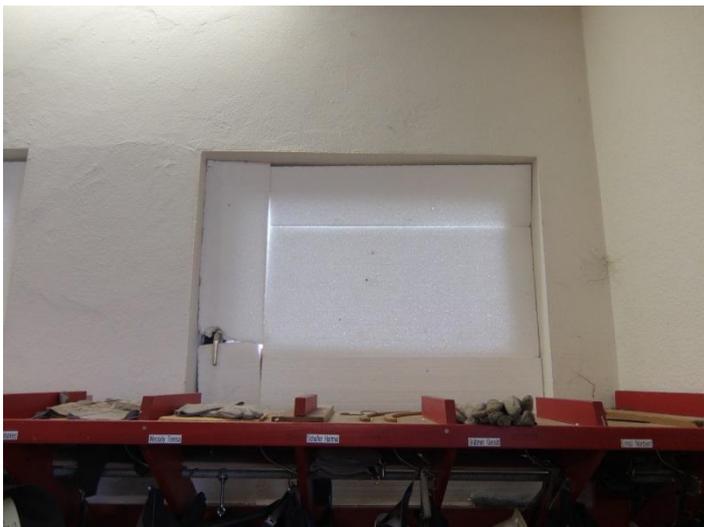
**Abb. 19: Feuerwehrhaus, Innenansicht Hallenfenster**

Die Hallenfenster mit Einscheibenverglasung sind notdürftig mit Styroporplatten verkleidet.

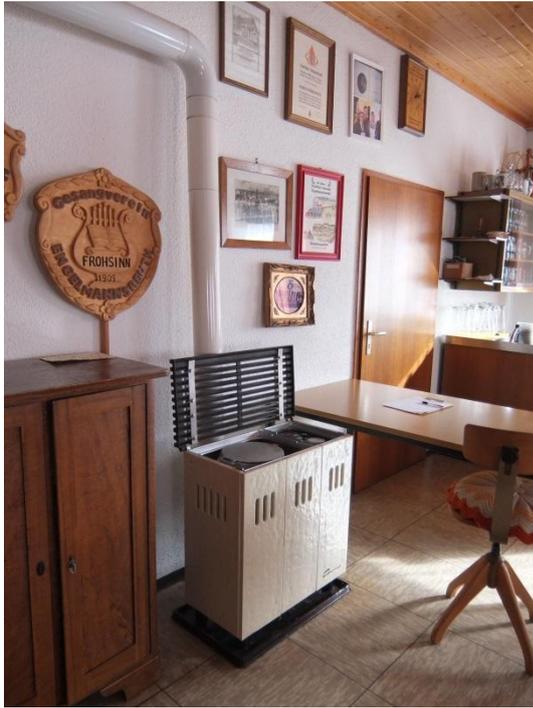
**Abb. 20 : Feuerwehrhaus, Wärmeerzeugung**

Die Wärmeerzeugung im Veranstaltungsraum und in der Küche erfolgt über Öl-Einzelöfen.

- ↳ Im Rahmen einer Gesamtsanierung mit Erweiterung sollte ein zentrales Heizungssystem installiert werden.
- ↳ Bei der Hallenheizung ist folgendes zu beachten:

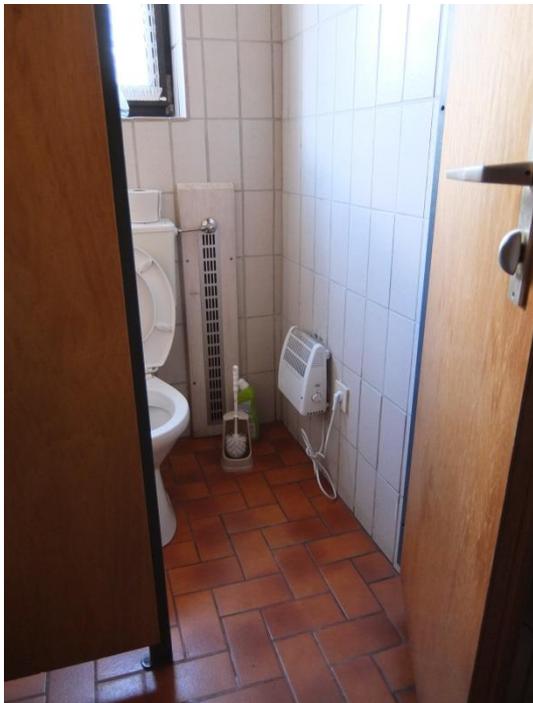
**Abb. 21 : Feuerwehrhaus, Wärmeerzeugung WCs**

In den WCs sorgen Elektro-Kleinöfen für Frostfreiheit.

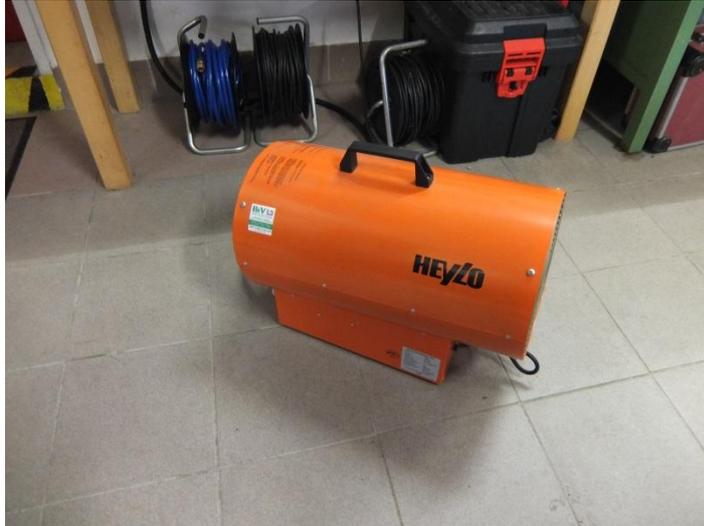
**Abb. 22: Feuerwehrhaus, Wärmeerzeugung Fahrzeughalle**

Um die Fahrzeughalle bei mindestens 10°C zu halten wird, ein Elektro-Heizlüfter mit Starkstromanschluss eingesetzt. Der Elektro-Heizlüfter hat drei Leistungsstufen mit 6 / 12 und 18 kW.

- Hallenheizungen mittels Luftheizern sind energetisch ungünstig, da die Raumluft permanent umgewälzt wird und die erwärmte Luft nach oben zieht. Beim Öffnen der Hallentore entweicht außerdem die warme Luft und die Luft muss wieder aufgeheizt werden. Bei indirekten Warmluftherzeugern ist die Aufheizzeit noch dazu relativ lang.

- Bei **Strahlungsheizungen** wie z.B. Deckenstrahlplatten oder Dunkelstrahlern kann die Wärme dort eingebracht werden wo sie benötigt wird. Es muss nicht das gesamte Luftvolumen erwärmt werden.

- Deckenstrahlplatten können über Zentralheizung beheizt werden. Aufheizzeiten sind etwas länger als bei Dunkelstrahlern.
    - Dunkelstrahler sind gasbefeuert. Da am Feuerwehrhaus kein Erdgasanschluss vorhanden ist, müsste hierfür ein Flüssiggastank aufgestellt werden. Die Aufheizzeiten sind bei Dunkelstrahlern sehr kurz.

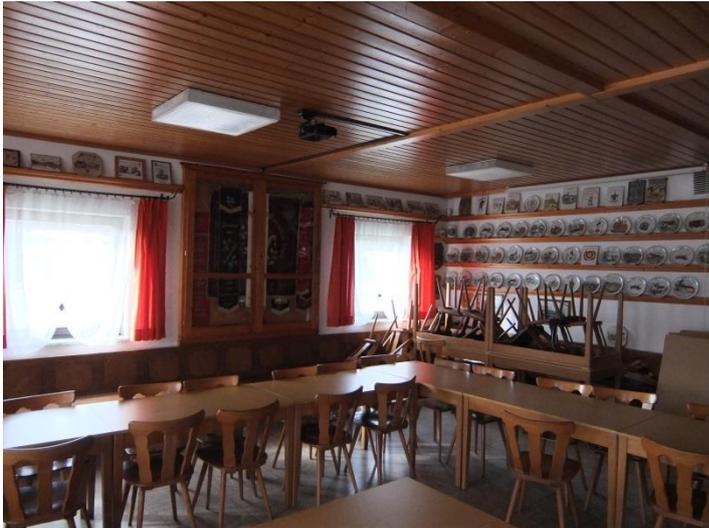
**Abb. 23 : Feuerwehrhaus, Veranstaltungsraum Beleuchtung**

Im Veranstaltungsraum sind quadratische Rasterleuchten mit je vier Leuchtstoffröhren mit konventionellen Vorschaltgeräten (KVG) verbaut.

- ↳ Die Beleuchtungskörper mit konventionellem Vorschaltgerät sollten zugunsten energieeffizienterer Beleuchtungskörper (T5 Technologie) mit elektronischem Vorschaltgerät (EVG) ersetzt werden.
- ↳ Alternativ könnten die Leuchtstoffröhren zugunsten hocheffizienter LED-Beleuchtung ersetzt werden.

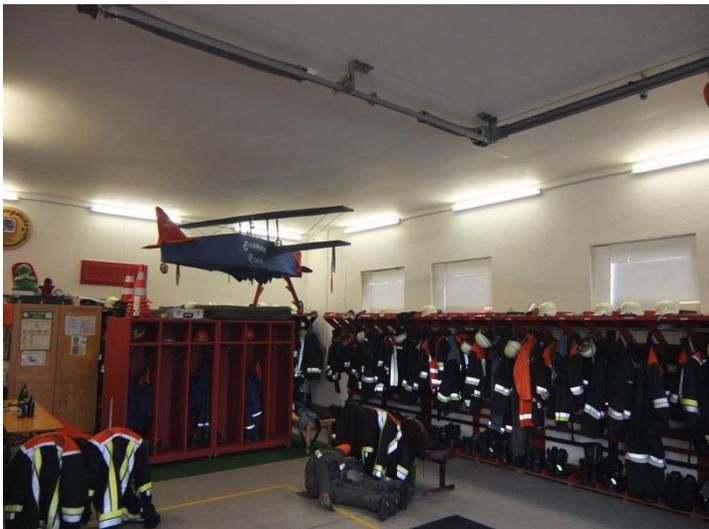
**Abb. 24 : Feuerwehrhaus, Fahrzeughalle Beleuchtung**

In der Fahrzeughalle sind 9 Langfeldleuchten mit je einer Leuchtstoffröhre und 2 Langfeldleuchten mit je zwei Leuchtstoffröhren im Einsatz. Alle Leuchten mit KVG.

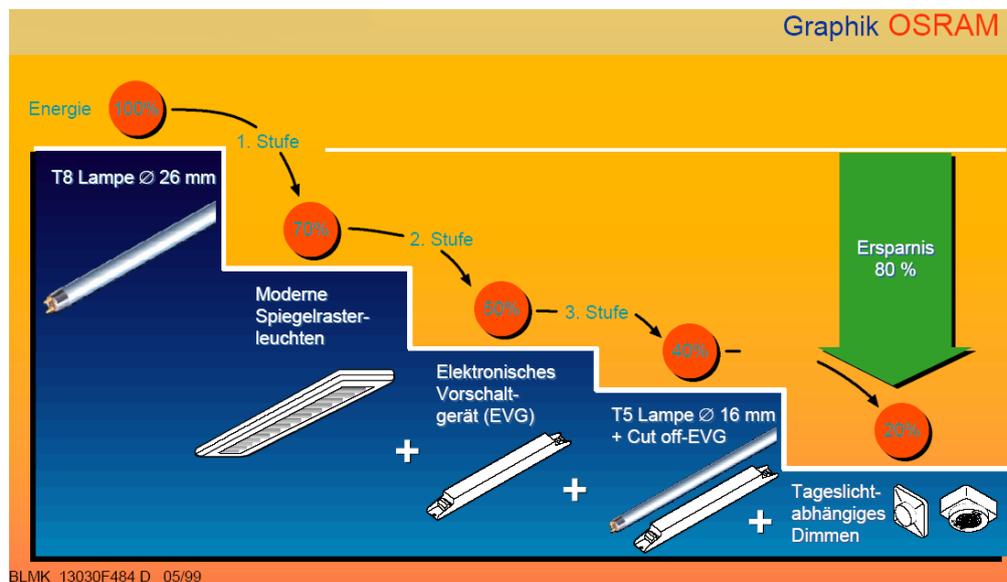
Abb. 25 : Energieeffizienz in der Beleuchtung (Quelle: Osram)

- Konventionelle Vorschaltgeräte (KVG) haben zusätzlich zur Leistung der Leuchtstoffröhre einen Leistungsbedarf von ca. 15 W.
- Elektronische Vorschaltgeräte (EVG) haben nur noch einen Leistungsbedarf von 5W.
- Durch den sanften Start bei EVGs erhöht sich außerdem die Lebensdauer der Leuchtmittel um bis zu 50%.
- Die Umrüstung von T8 Röhren auf T5 Röhren reduziert den Energieverbrauch um ca. 20%. Es sind Umrüstkits auf dem Markt, die einen Austausch der Leuchten vermeiden.

Insgesamt können bei Umrüstung von T8 auf T5 Technik ca. 60% Energie eingespart werden.
